Bauinventar Gemeinde Schupfart

Aktualisierung 2022

**Objektdossiers
Kommunal schutzwürdige Objekte**

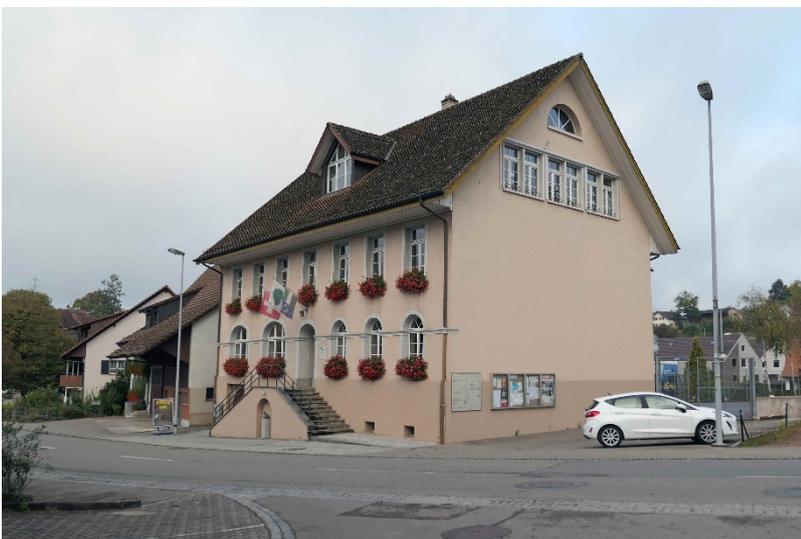
Ansicht von Südosten (2021)

1843 vom Aargauer Kantonsbaumeister Franz Heinrich Hemmann entworfenes Schulhaus, das bis 1844 von lokalen Baumeistern in leicht veränderter Form ausgeführt wurde. Der charakteristische spät-klassizistische Schulhausbau zeigt eine axialsymmetrische Fassadengestaltung mit sorgfältigen Details wie dem leicht profilierten verkröpftem Gesims auf Kämpferhöhe der Gewände im Hochparterre. Mit seiner prominenten Lage im Dorfkern ist der heute als Gemeindehaus genutzte Bau ein wichtiges Element des Ortsbildes.

Das Schul- und Gemeindehaus befindet sich im Dorfkern von Schupfart auf der Nordseite der Eikerstrasse. Der traufständige zweigeschossige Satteldachbau weist an der südlichen Hauptfassade sieben Fensterachsen auf. Am Hochparterre haben sich von den ursprünglichen sechs axial-symmetrischen Rundbogenfenstern auf der rechten Seite des Haupteingangs drei in ihrer bauzeitlichen Form erhalten. Links wurden sie anlässlich der Umnutzung für die Gemeindeverwaltung durch zwei grössere Korbbogenöffnungen ersetzt. Eine doppelläufige Treppe führt zum mittig angelegten Eingang, der ein tiefes Korbbogengewände aufweist. Ein fein profiliertes verkröpftes Gesims auf Höhe der Bogenansätze verbindet das Portalgewände mit den nebenliegenden rund- und korbbogigen Fenster-rahmungen. Das Obergeschoss zeigt schlichte, regelmässig angeordnete Rechteckfenster. Die ursprünglich blinden Schmalseiten wurden infolge des Dachausbaus in den 1990er-Jahren im Giebel-feld mit Fenstern ausgestattet. Rückwärtig schliesst ein zweigeschossiger Quergiebelanbau mit Treppenhaus und Sanitäranlagen an.

Den 1843 bewilligten Schulhausneubau plante der damalige Kantonsbaumeister Franz Heinrich Hemmann (1798–1849) als zweigeschossigen Satteldachbau mit je fünf Fensterachsen an den Traufseiten und je drei an den Giebelseiten. Für die strassenseitige Erdgeschossfront war eine markante Bogenstellung vorgesehen. Zudem zeigen die Pläne von Hemmann eine Warmluftheizung. Der Maurermeister Joseph Schwarb, Eiken, und der Zimmermeister Simon Riser, Ueken, realisierten das Gebäude in leicht abgewandelter Form mit einer siebenachsigen Strassenfassade und einem Sockelgeschoss. Die Steinhauerarbeiten übernahmen Johann Heinrich Sutter, Hemmiken, und Johann Ackli, Ueken. Das benötigte Bauholz konnte im Kirchwald beschafft werden. Das Bruchsteinmaterial entstammte einem lokalen, Richtung Obermumpf gelegenen Steinbruch. 1935 wurde das ursprüngliche Treppenhaus ersetzt. 1956 erfolgte der Einbau eines Schulzimmers im Dachstock. 1992/93 fanden Um- und Ausbauten im Untergeschoss und im Dachstock statt. Heute dient das Gebäude als Gemeindehaus [1].

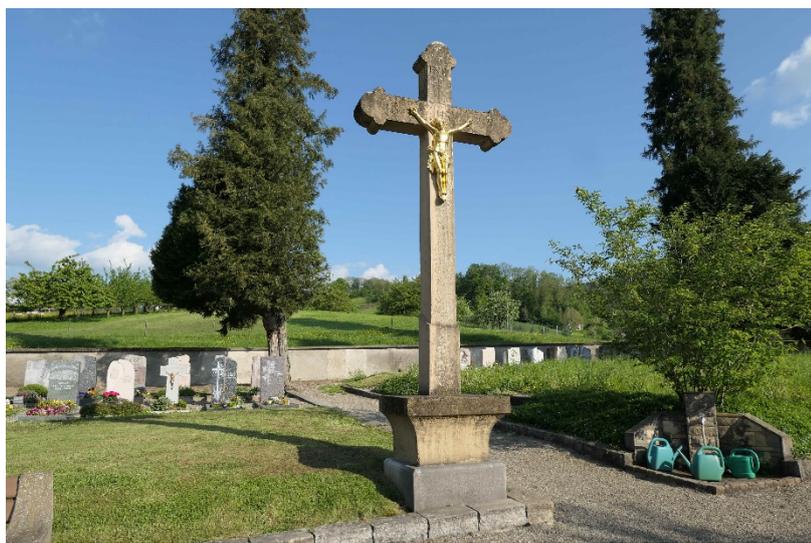
Ansicht von Westen (2022)

1859 errichtetes Friedhofskreuz mit dreipassförmigen Abschlüssen der oberen Kreuzarme aus gelblichem Kalkstein mit vergoldetem Metallkruzifixus. 2008 wurde es restauriert, um zwei Meter versetzt und um 90° gedreht, so dass der Korpus nicht mehr zur Kirche, sondern zum Dorf hin orientiert ist. Der obere Kreuzarm trägt die Inschrift «INRI»; in der Vierung steht das Christusmonogramm «IHS».

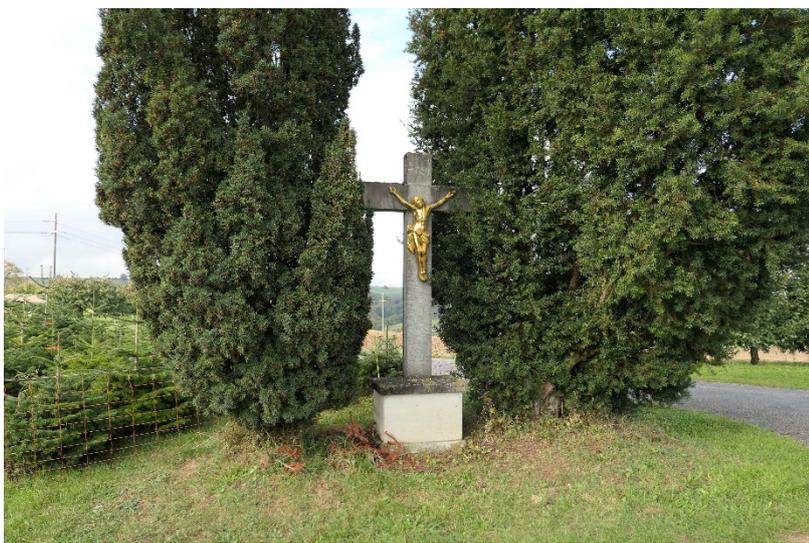
Wegkreuz Lätten (2021)

Steinernes Wegkreuz in Form eines auf einem Sockel stehenden schlichten lateinischen Kreuzes mit scharrierter Oberfläche und einem vergoldeten Metallkorpus nazarenischer Prägung. Zusammen mit der sorgfältigen Bepflanzung mit zwei flankierenden Eiben kommt dem Wegkreuz ein hoher Situationswert zu.

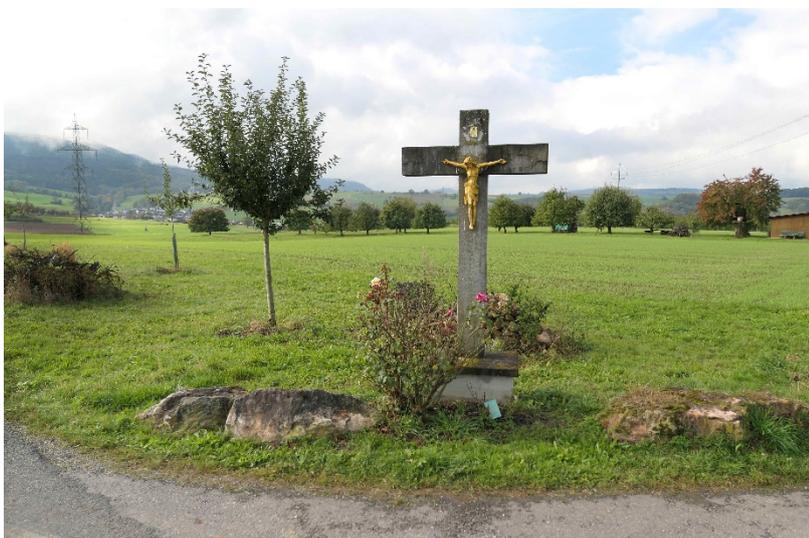
Wegkreuz Leim (2021)

Steinernes Wegkreuz in Form eines auf einem Sockel stehenden schlichten lateinischen Kreuzes mit einem originell gestalteten, vergoldeten Metallkorpus und kleiner, ebenfalls vergoldeter Inschriftentafel mit dem Kreuztitulus «INRI». Zusammen mit der sorgfältigen Bepflanzung mit einem Rosenstrauch kommt dem Wegkreuz ein hoher Situationswert zu.

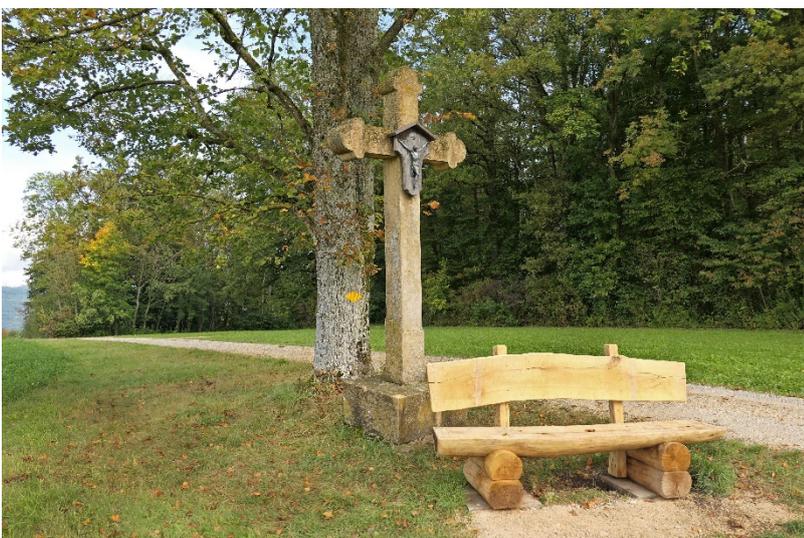
Wegkreuz Sichlete (2021)

1859 errichtetes Prankenkreuz aus gelblichem Kalkstein. Das hölzerne Gehäuse in der Vierung mit einem Metallkruzifixus und dem Kreuztitulus ist wohl später entstanden. In Kombination mit der Sitzbank und dem Baum verfügt das Wegkreuz über einen hohen Situationswert.

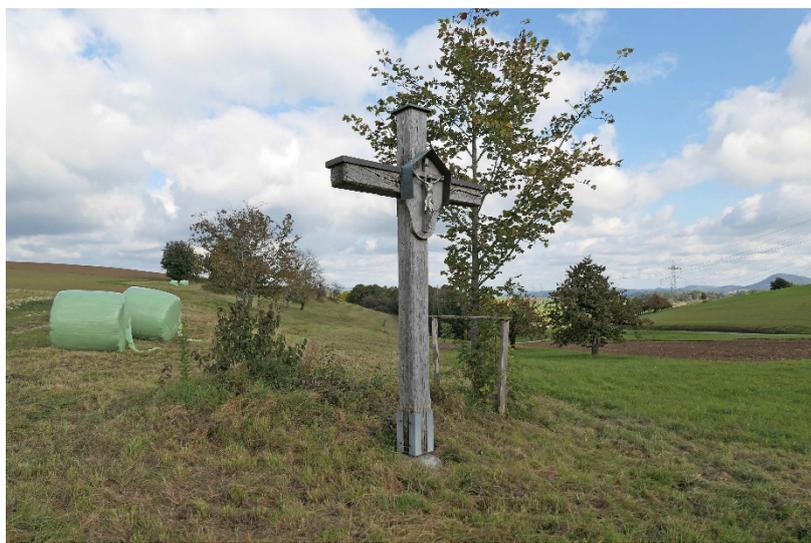
Wegkreuz Wanze (2021)

Wegkreuz aus Holz in Form eines schlichten lateinischen Kreuzes aus dem 20. Jahrhundert. In der Vierung befindet sich auf einer Holztafel ein Kruzifix mit Metallkorpus. An den nach oben zeigenden Flächen der Kreuzarme wurden Schutzvorrichtungen montiert.

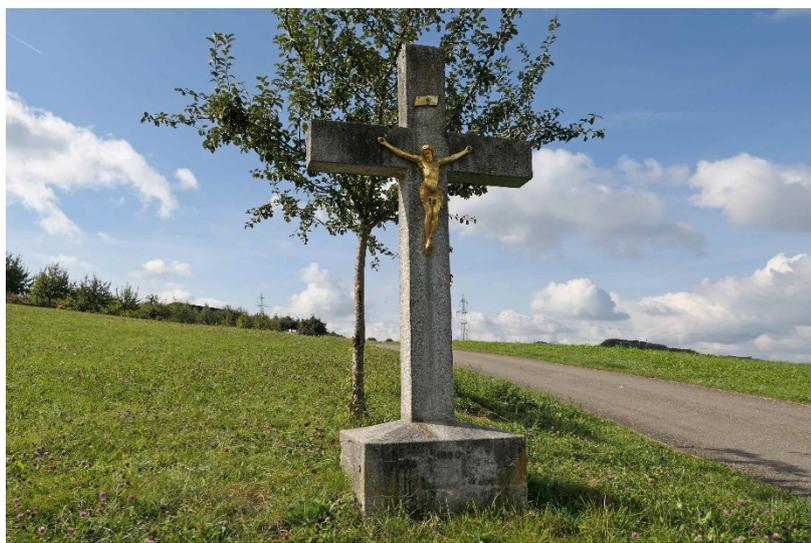
Wegkreuz Churzebreite (2021)

Steinernes Wegkreuz in Form eines auf einem Sockel stehenden schlichten lateinischen Kreuzes aus dem 20. Jahrhundert. Die Vierung zeigt einen vergoldeten Metallkorpus und eine kleine, ebenfalls vergoldete Inschriftentafel mit dem Kreuztitulus «INRI». In Kombination mit der Sitzbank und dem Bäumchen verfügt das Wegkreuz über einen hohen Situationswert.

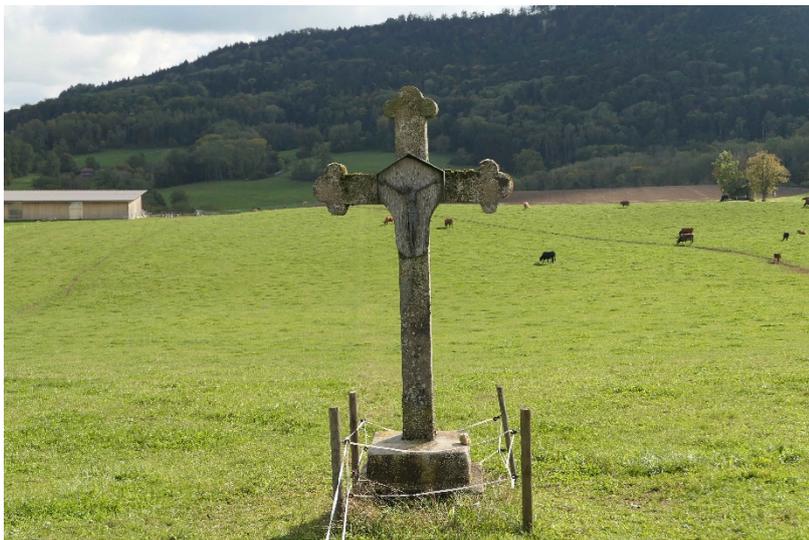
Wegkreuz Staffel (2021)

Wohl um 1900 errichtetes, steinernes Prankenkreuz auf einem niedrigen Sockel mit einem schlanken, langgestreckten Metallkruzifixus auf einer Holztafel mit Blechdächlein.

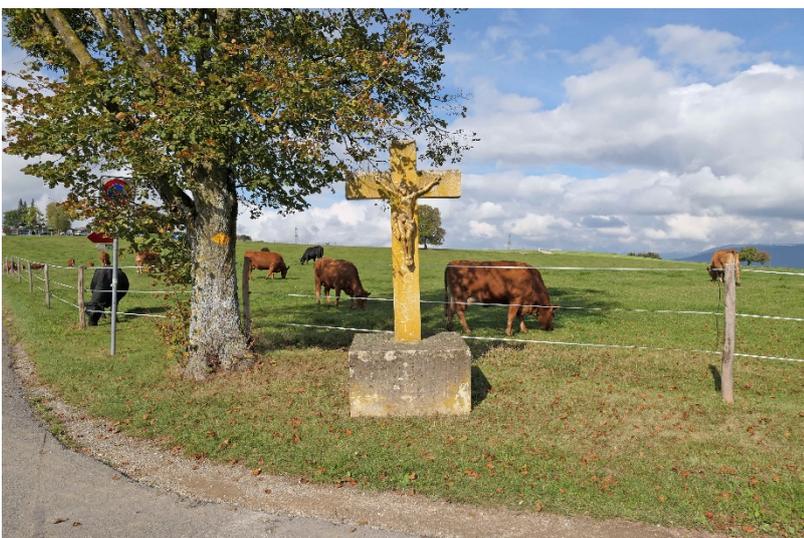
Wegkreuz Bäperg (2021)

Wegkreuz aus Kunststein in Form eines auf einem Sockel stehenden schlichten lateinischen Kreuzes mit einem vergoldeten Metallkorpus nazarenischer Prägung. Das Wegkreuz datiert wohl aus dem 20. Jahrhundert.

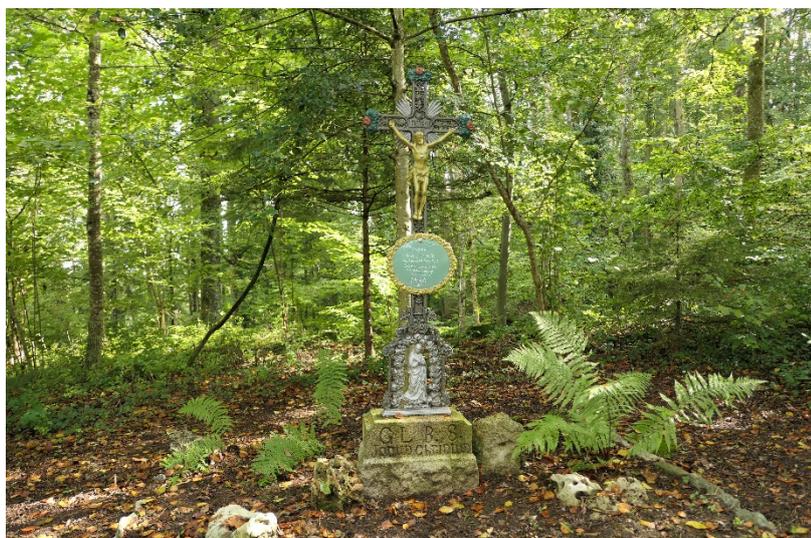
Wegkreuz Luppe (2021)

Gusseisernes, polychrom gefasstes Wegkreuz über steinernem Sockel mit der Inschrift «GL B.S. Jesus Christus». Die oberen Kreuzarme sind mit roten Rosen geschmückt; in der Vierung befindet sich der Kreuztitulus «INRI», darunter der Kruzifixus und eine ovale Tafel mit der erneuerten Inschrift «Wanderer! Komm zum Kreuz hin und bete da mit frommem Sinn! Doch eh du das Amen sprichst, vergiss die armen Seelen nicht. Friedlin & Ursula Hasler, Schupfart, 1908». Am Kreuzesfuss ist die stehende Muttergottes von Rosen umgeben dargestellt. Die sorgfältige Umgebungsgestaltung verleiht dem Kreuz einen hohen Situationswert. 2021 erfolgte eine Restaurierung.

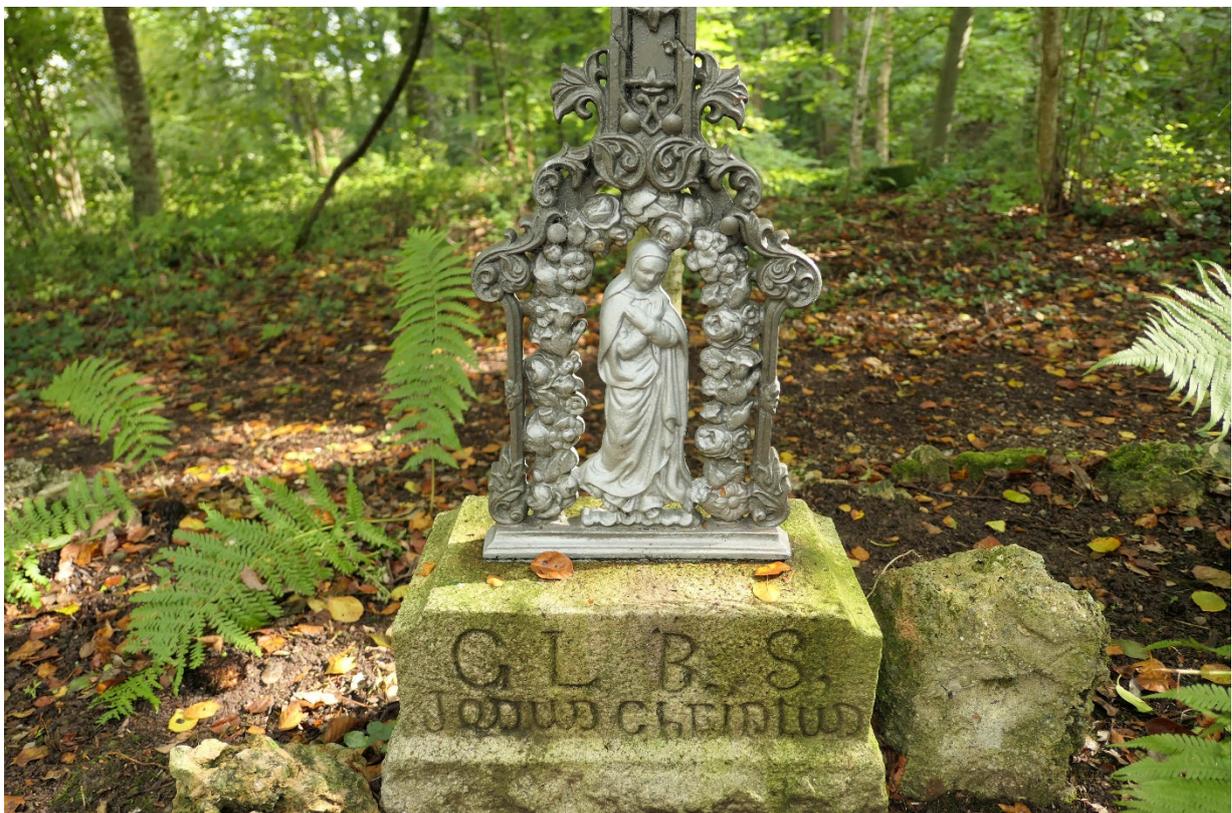
Sockel (2021)

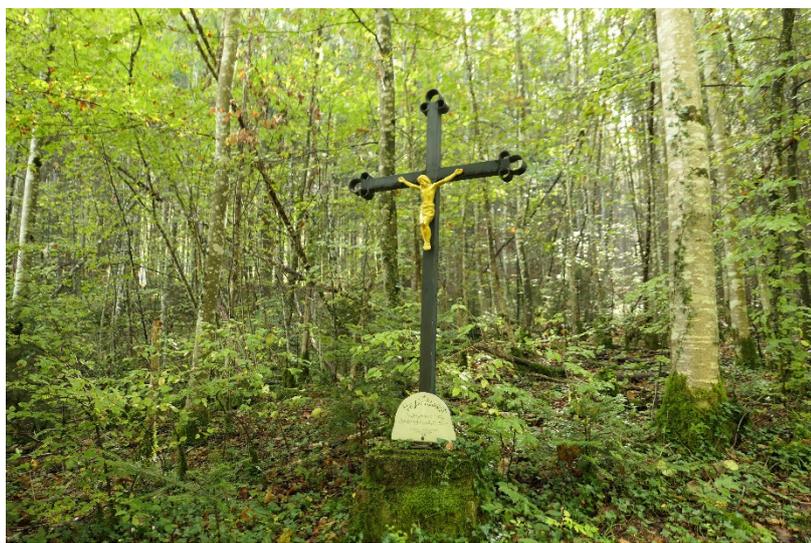
Wegkreuz Cholplatz (2021)

Auf einem niedrigen steinernen Sockel stehendes schmiedeeisernes Wegkreuz mit dreipassförmigen Verzierungen an den Enden der Kreuzarme. In der Vierung befindet sich ein vergoldeter Metallkorpus. Am Fusse des Kreuzes steht die erneuerte Inschrift «Aus Dankbarkeit. Früchte reifen in der Sonne, Menschen reifen durch das Kreuz. Gewidmet von Albert Mathis-Mathis, Spengler in Schupfart, 1936.»

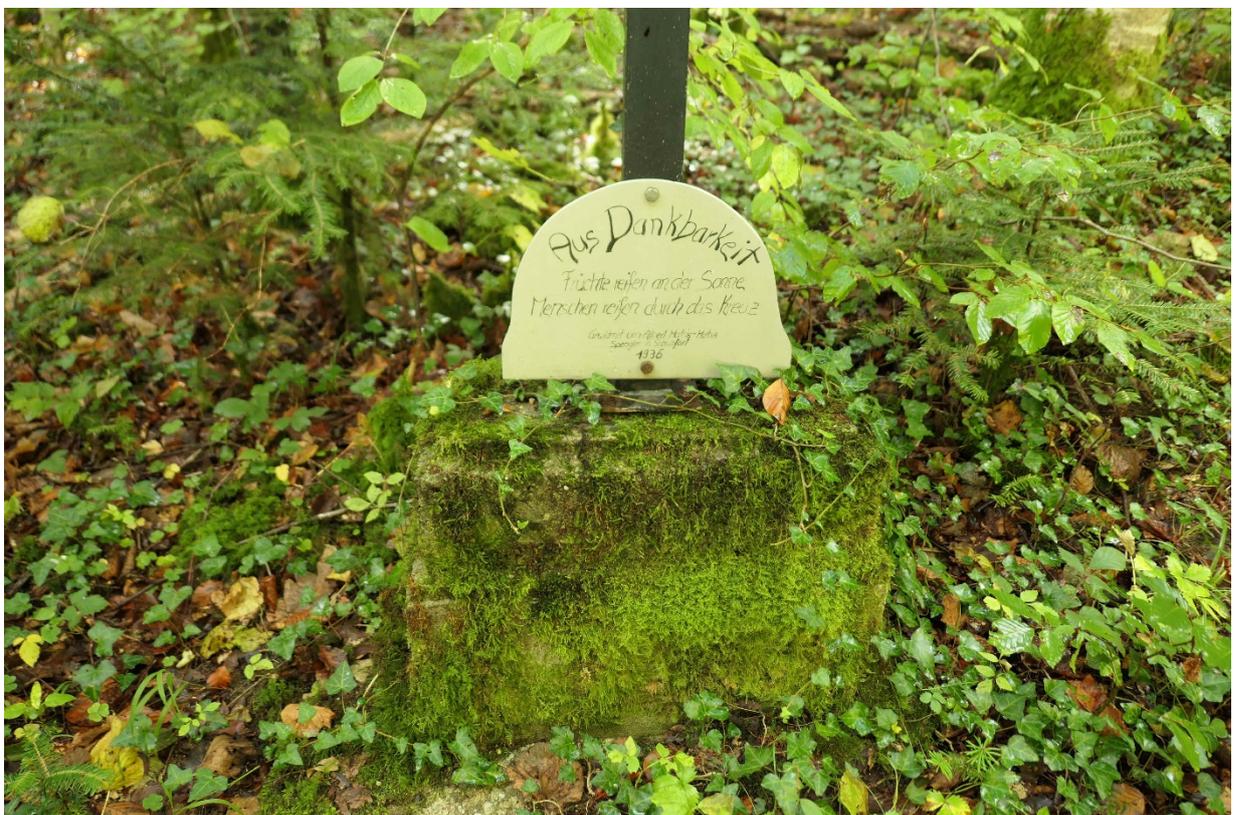
Sockel mit erneuerter Inschrift (2021)

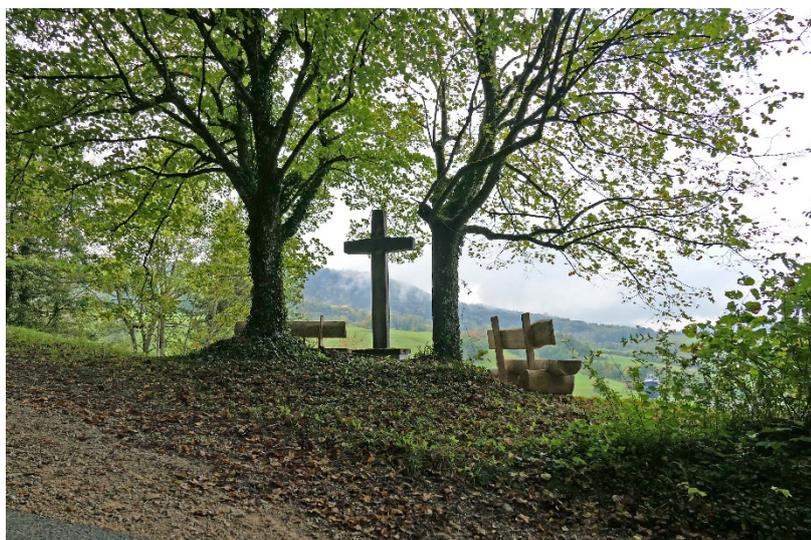
Ansicht von Süden (2021)

Steinernes Wegkreuz in Form eines auf einem Sockel stehenden schlichten lateinischen Kreuzes mit einem Metallkorpus und kleiner Inschriftentafel mit dem Kreuztitulus «INRI», ebenfalls aus Metall. In Kombination mit den beiden Sitzbänken verfügt das Wegkreuz über einen hohen Situationswert.

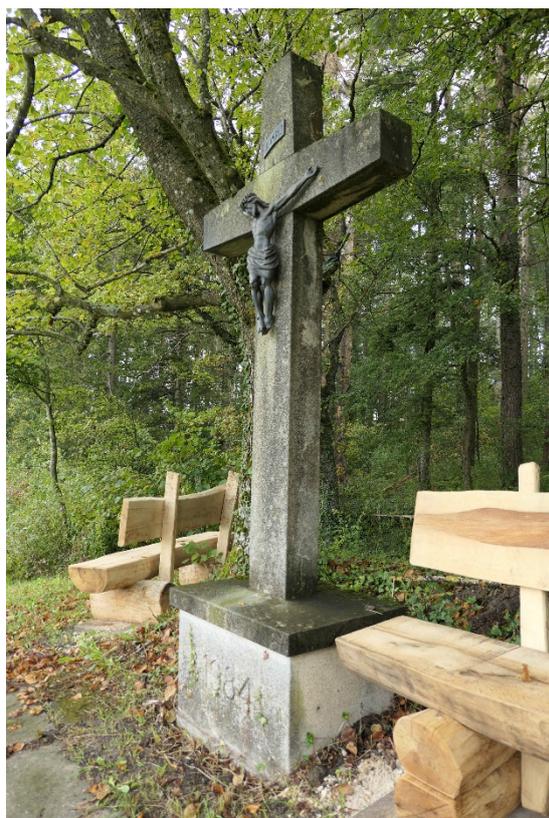
Wegkreuz Schönenbühl (2021)

Von der Strasse einige Meter zurückversetztes steinernes Prankenkreuz mit einem vergoldeten Metallkruzifixus nazarenischer Prägung. Das Wegkreuz stammt wohl aus der Zeit um 1900.

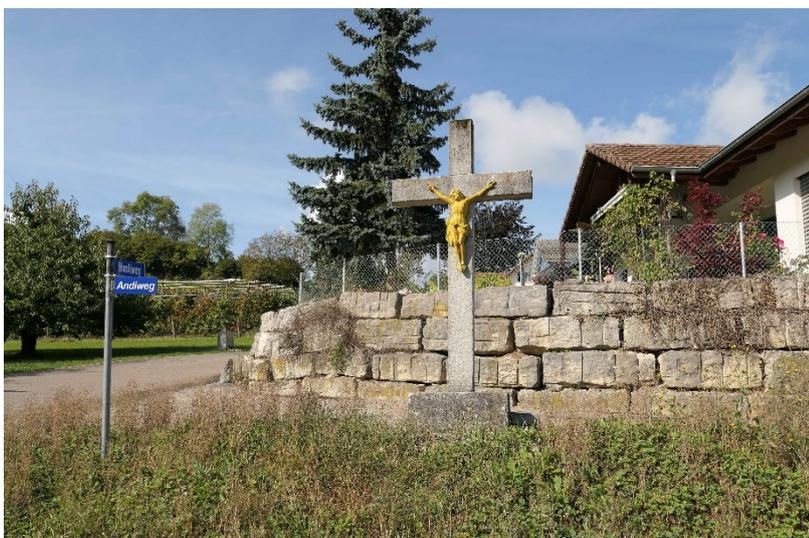
Wegkreuz Hasli (2021)

Wegkreuz aus Kunststein in Form eines auf einem Sockel stehenden schlichten lateinischen Kreuzes mit einem vergoldeten Metallkorpus nazarenischer Prägung und der Inschrift «INRI» am oberen Kreuzarm.

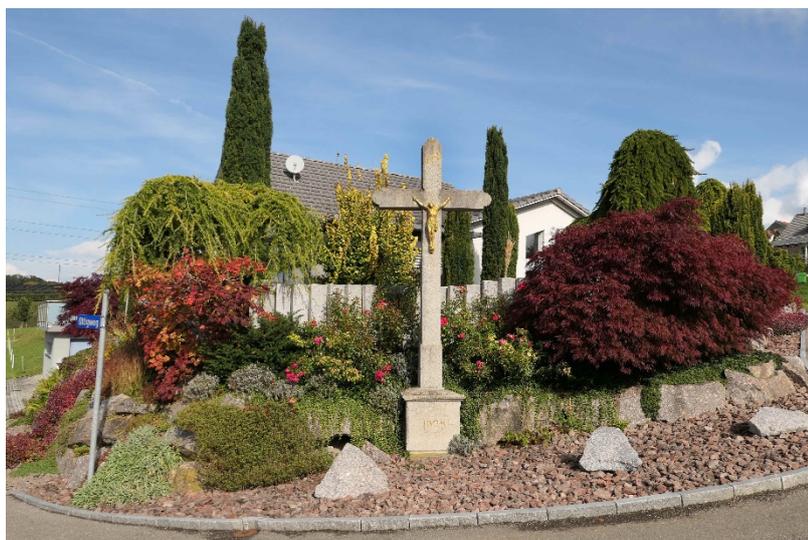
Wegkreuz Oltig (2021)

Kunststeinkreuz auf einem Sockel mit abgeschrägter, profilierter Deckplatte und einem kleinen vergoldeten Metallkorpus. Die Inschriften «INRI» am oberen Kreuzarm und die Jahrzahl «1925» am Sockel sind ebenfalls vergoldet. Die sorgfältige Bepflanzung trägt zum Situationswert des Wegkreuzes bei.

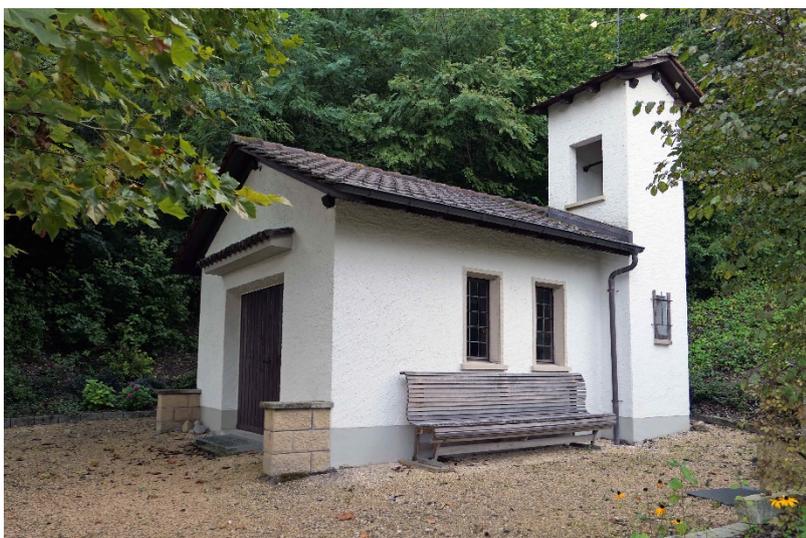
Ansicht von Nordwesten (2021)

1956/57 südöstlich des Dorfes errichtete Kapelle zu Ehren der Marienerscheinungen von Fátima. Die schlichte Kapelle mit Glockenturm zeigt eine für die 1950er-Jahre charakteristische Zurückhaltung im architektonischen Ausdruck, der sich an heimatlich-regionalen Bauformen orientiert und im Innenraum auf eine wohnlich-geborgene Atmosphäre hinzielt. Die Chorwand mit der Statue der Madonna von Fátima sowie der in Sgraffito ausgeführten Darstellung der drei Seherkinder ist ein kultur- und religionsgeschichtliches Zeugnis der Marien- und Gnadenbildverehrung sowie den damit verbundenen Pilgerfahrten im 20. Jahrhundert. Mit der sorgfältigen landschaftlichen Einbettung der Fatimakapelle kommt ihr ein hoher Situationswert zu.

Die Fatimakapelle befindet sich südöstlich des Dorfkerns allein in der Flur. Dem schlichten, mit einem Satteldach bedeckten Rechtecksaal ist an der Südwestecke ein kleiner Glockenturm beige gestellt, der ebenfalls ein Satteldach trägt. An der nördlichen Giebelseite befindet sich der Eingang, der von einem Vordächlein geschützt ist. Die östliche Trauffassade weist drei, die westliche zwei Rechteckfenster mit Kunststeingewänden auf.

2011 geriet der Glockenturm der Kapelle derart in Schiefelage, dass er abgestützt werden musste. Zudem zeigten sich an der Fassade und auf dem Kapellenboden Risse. Untersuchungen des Untergrundes ergaben, dass locker gelagertes Material und die Auslaugung des darunterliegenden gipshaltigen Gesteins die Absenkung verursacht hatten. Das Fundament wurde durch Mikropfähling stabilisiert, wobei vier Mikropfähle die Last in die tieferliegenden tragfähigeren Schichten leiten. An der Sanierung beteiligten sich freiwillige Helfer aus der Bevölkerung. Im Rahmen der Instandsetzung wurde der Wandbrunnen an der Westseite des Glockenturmes entfernt, die Umgebung der Kapelle umgestaltet sowie ein neuer Zugangsweg geschaffen. Die Einweihung der sanierten Kapelle fand anlässlich einer Maiandacht an Pfingsten 2013 statt [3].

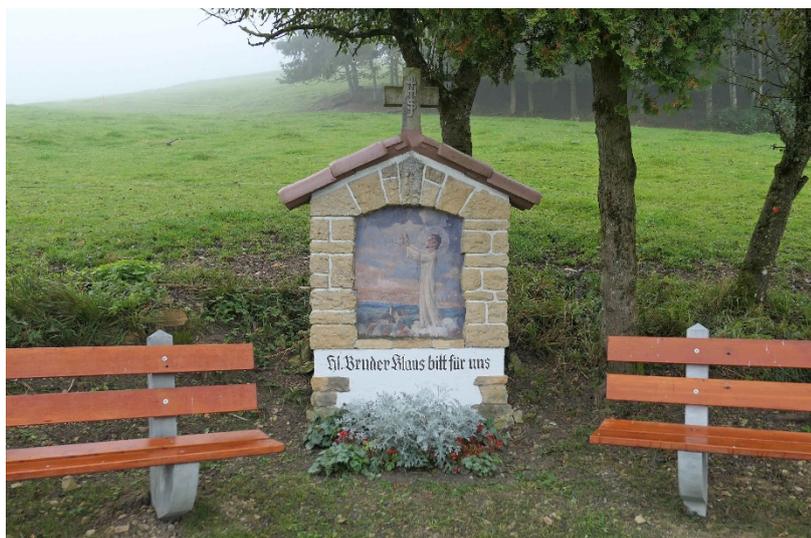
Ansicht von Nordwesten (2021)

Bruder-Klaus-Bildstock aus dem mittleren 20. Jahrhundert. Das ziegelgedeckte, von einem kleinen Kreuz überhöhte Bildgehäuse aus Kalksteinquadern zeigt in der Stichbogennische eine Darstellung von Bruder Klaus. Der Heilige trägt ein weisses Gewand und hat die Arme zum Gebet erhoben. Bei der stilisierten Dorfansicht im Hintergrund könnte es sich um Schupfart handeln. Der weisse Sockel des Bildgehäuses trägt den gemalten Schriftzug «Hl. Bruder Klaus bitt für uns». Der Bildstock ist vielleicht anlässlich der Heiligsprechung Niklaus' von Flüe 1947 entstanden. 2021 erfolgte eine Restaurierung. Zusammen mit der sorgfältigen Bepflanzung und den beiden Sitzbänken verfügt er über einen hohen Situationswert.

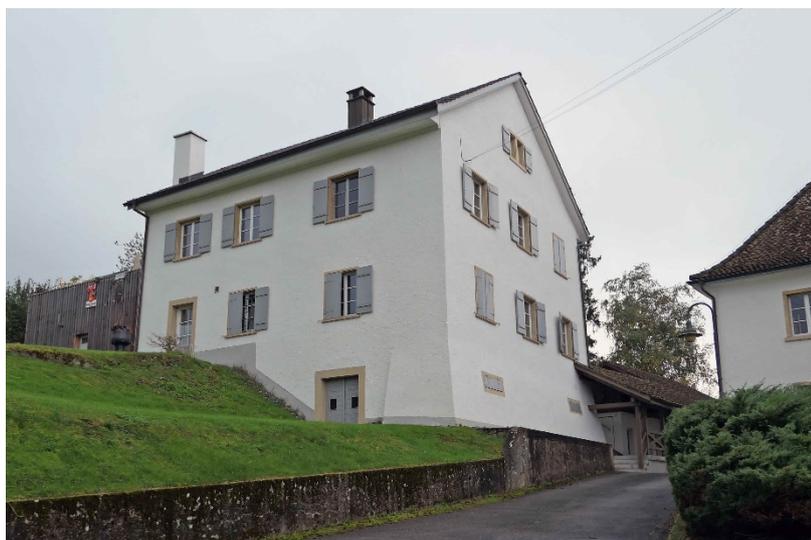
Ansicht von Nordosten (2021)

1721 errichtetes Pfarrhaus, das zusammen mit der römisch-katholischen Pfarrkirche St. Leodegar eine das Dorfbild prägende Baugruppe darstellt. Der zweigeschossige Bau erhielt sein heutiges Satteldach bei der Sanierung von 1860/61. Die Detailformen am Äusseren sind das Resultat einer Fassadenrenovation von 1947/48. Im Inneren hat sich teilweise die barocke Ausstattung erhalten. Die gut proportionierten Zimmer zeigen einen bemerkenswerten Reichtum an originalen Böden, Täfern, Stuckdecken, Türen und Schlössern sowie ein sorgfältig gearbeitetes Treppengeländer.

Gegenüber dem Chor der Pfarrkirche gelegen, bildet das Pfarrhaus mit dieser zusammen eine Baugruppe. Der im Grundriss annähernd quadratische, zweigeschossige Satteldachbau steht mit seinem First in der Falllinie des gegen Norden abfallenden Hangs. Vor seiner rückwärtigen Giebelfassade liegen ein nachträglich ummauerter Ökonomieanbau sowie, anstelle einer einstmaligen offenen Laube, ein Anbau mit niedrigerer Firsthöhe mit Sanitäräumen und ein Balkonanbau. An der zur Kirche gewandten Nordwestecke schliesst das Dach des 1989/90 errichteten Pfarreisaals an. Wie die vordere Giebelseite zählen die Trauffassaden drei Fensterachsen; die engeren Abstände dürften auf eine nachträgliche Veränderung hinweisen. In seiner äusseren Erscheinung wird das Haus seit 1948 durch einen rauen Zementputz und knappe Fenstergewände aus gelblichem Kunststein bestimmt. Unter der vorderen Haushälfte liegt ein grosszügiger Gewölbekeller, der an der Ostseite noch den originalen Aussenzugang mit Rechteckgewände aufweist.

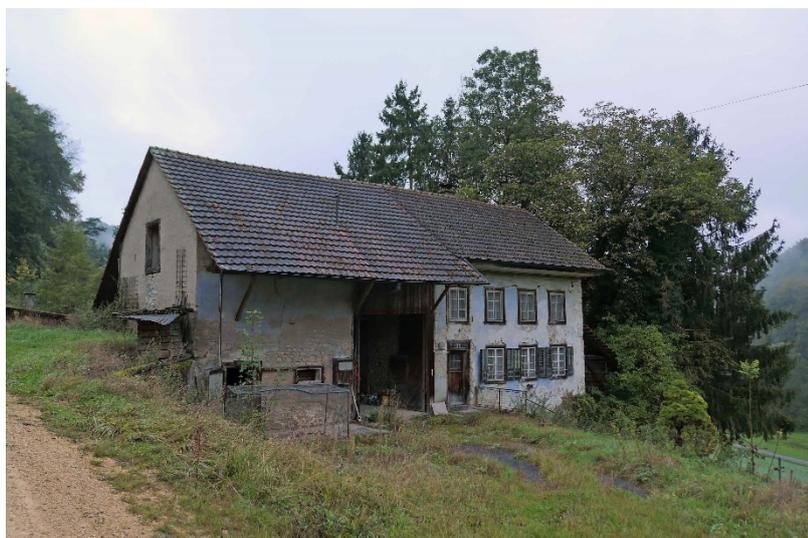
Ansicht von Südosten (2022)

Im ersten Drittel des 19. Jahrhunderts errichteter bäuerlicher Vielzweckbau mit zweigeschossigem Wohnteil und Ökonomietrakt mit Tenn und Stall. Sowohl der Wohnteil wie auch der Stall besitzen verputzte Bruchsteinmauern. Zeittypische Merkmale des Klassizismus sind die axialsymmetrische Befensterung sowie die schlichte Fassadengestaltung, die mit dem Würfelfries entlang der Dachuntersicht und den feinen Profilierungen an den hölzernen Tür- und Fenstergewänden sorgfältige Details aufweist. Im Innern hat sich ein Kachelofen mit Sitzkunst und grünen patronierten Kacheln erhalten. Die Lage weit ausserhalb des Dorfkerns nahe des Waldrandes verleiht dem Solitär einen idyllischen Charakter. Das Gebäude ist nahezu vollständig in bauzeitlichem Zustand erhalten, ist jedoch seit mehreren Jahren unbewohnt und zeigt einen starken Unterhaltsrückstand.

Der bäuerliche Vielzweckbau befindet sich ausserhalb des Dorfzentrums im Nordwesten von Schupfart nahe der Grenze zu Obermumpf. Das Gebäude trägt ein durchlaufendes Satteldach, bei dem es sich konstruktiv um ein Pfettenrafendach handelt, und besteht aus einem zweigeschossigen Wohnteil im Norden und einem Ökonomietrakt im Süden. Letzterer umfasst ein mittiges Tenn und einen aussenliegenden Stall, was dem Typus eines Mittertennhauses entspricht. Während die Aussenwände des Wohnteils und des Stalls als verputzte Bruchsteinmauern ausgeführt sind, besteht im Bereich des Tenns und des traufseitigen Kniestocks des Ökonomietraktes eine Bretterverschalung. Die Teneinfahrt besitzt ein zweiflügeliges Tor mit aufgedoppeltem Rautenmuster und zentriertem Mannstor. An der östlichen Vorderfassade weist der Wohnteil vier Fensterachsen auf. Die fein profilierten hölzernen Gewände fassen sprossierte Kastenfenster mit Lüftungsflügeln. Im Erdgeschoss wird die Achse neben dem Tenn vom Hauseingang eingenommen. Sein Türgewände und die profilierte Verdachung sind aus Holz. Vom Hauseingang führt eine Aussentreppe zum Eingang des tonnengewölbten Kellers, der sich unter dem Wohnteil befindet und aufgrund des abfallenden Geländes ebenerdig erschlossen werden kann. Die Ostfassade des Wohnteils wird entlang der Dachuntersicht von einem Würfelfries geziert. An die rückwärtige Trauffassade schliesst ein Anbau unter Schleppdach an; die nördliche Giebelseite weist einen Anbau mit Pultdach auf (beide Anbauten nicht Teil des Schutzzumfangs).

Das Innere zeigt im Erdgeschoss ein bautypologisch häufiges vierteiliges Grundrisschema mit Stube und Nebenstube im Vorderhaus sowie Küche und Kammer im Hinterhaus. Die Wand zwischen Stube und Nebenstube wurde entfernt. Parallel zum Tenn verläuft ein durchgehender Gang. An historischen Ausstattungselementen hat sich in der Stube ein Kachelofen mit Sitzkunst und grünen, patronierten Kacheln erhalten. Der Ofen ist wohl einmal neu aufgesetzt worden. An einer Kachel des Kranzgesimses steht die Inschrift «1810 Auf eine Wurst bekommt man Durst». Die Kachel selbst ist wohl jüngeren Datums, verweist jedoch wahrscheinlich auf eine bauzeitliche Inschriftenkachel. Das Gebäude ist seit mehreren Jahren unbewohnt und zeigt einen starken Unterhaltsrückstand.
